**Møteinnkalling**  
**Styret for FREVAR KF**

## Rapportering nytt avløpsrenseanlegg, Prosjekt FARA

## Anbefaling om nedleggelse av Kvernhuset renseanlegg

# Undersøkelser vedrørende videre drift av Kvernhuset avløpsrenseanlegg

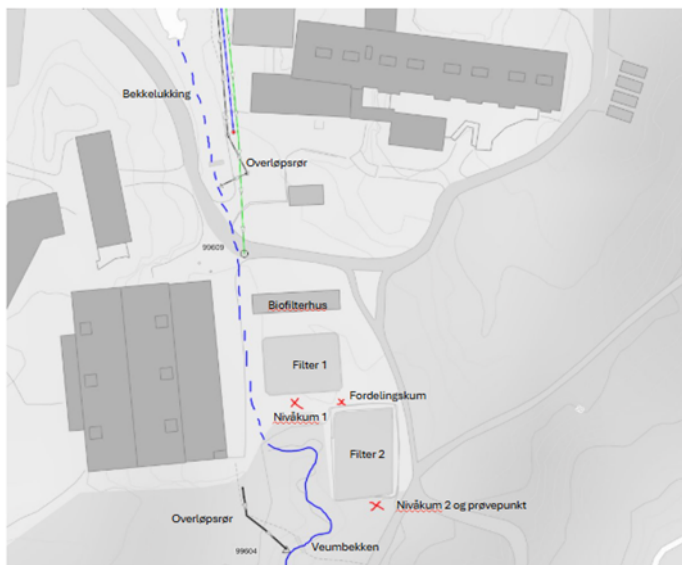
Et annet krevende element er at det etter rehabilitering av Stordammen er lite/ingen vannføring i bekken som har fungert som resipient for det rensede avløpsvannet, og det finnes ingen alternativ resipient for avløpsvannet i tilknytning til renseanlegget. Kart over anlegget og området rundt er vist i figur 1 under.

Basert på behov for omfattende rehabilitering av anlegget for videre drift, mangel på egnet resipient, og at nytt renseanlegg på Øra vil gi vesentlig bedre rensing av nitrogen anbefales nedleggelse av Kvernhuset renseanlegg.

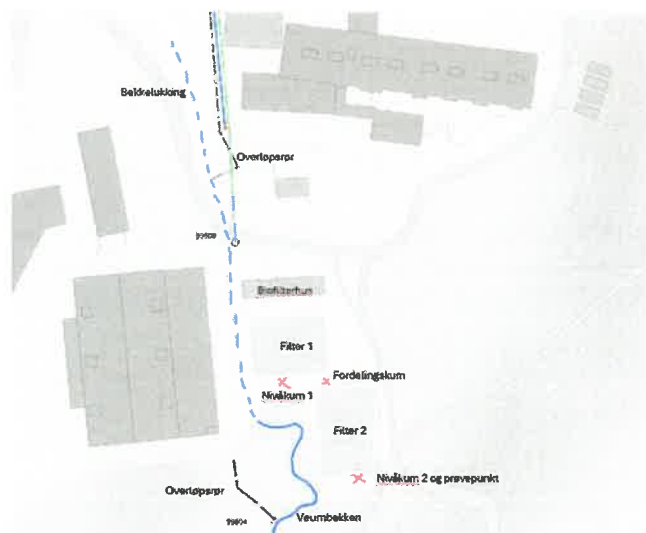
**Figur 2. Skjermdump Gemini. Kart over Kvernhusbekken og renseanlegget. Blå stiplet linje indikerer bekkelukking der vannet i bekken ledes gjennom et rør under bakken. Lenger ned åpnes bekken og fortsetter nedover mot Veumbekken.**

Figur 2 viser hele anlegget i en modifisert versjon i Gemini. Det er tegnet inn biofilterhus samt ballbinge og volleyballbane i Gemini. Spillvannsrør er tegnet inn fra de seks husstandene som er tilknyttet avløpsrenseanlegget. Spillvannsledning er tegnet inn fram til kum før slamavskiller. Bekkelukkingen er ikke tegnet inn, og heller ikke avløpsrør fra Kvernhuset ungdomsskole eller idrettshall. Overvannsledninger ser ut til at ledes til Kvernhusbekken. Nivåkummer, biofilter, filter 1 og 2 samt rørstrekker i avløpsrenseanlegget er ikke tegnet inn. Dette gjelder også utløpsrør fra anlegget til Kvernhusbekken. Utløpsrør til bekk fra barkseng er tegnet inn som et overvannsrør. Referent har tegnet inn som beskrevet over.

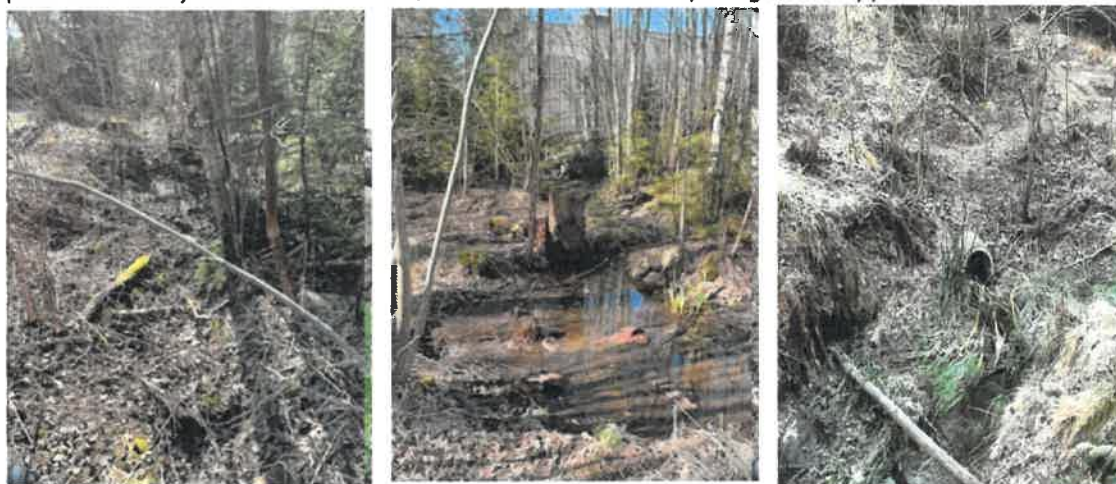
**Figur 4.** Bekk nestrøms nivåkum 1. Helt øverst der bekkelukkingen åpnes er var det litt vann i bekken (midterste bilde). 10-15 meter nedstrøms var alt vannet borte, trolig tørket opp.

Det var på inspeksjonstidspunktet svært lite vann i Kvernhusbekken. Vannet var tilsynelatende stillestående. Der bekkelukkingen åpnes var det en liten ansamling av vann som vist i figur 4. Flere områder i bekken hadde ikke vann i det hele tatt. Dette gjaldt spesielt fra der bekken tar en sving omtrent på høyde med nivåkum 2.

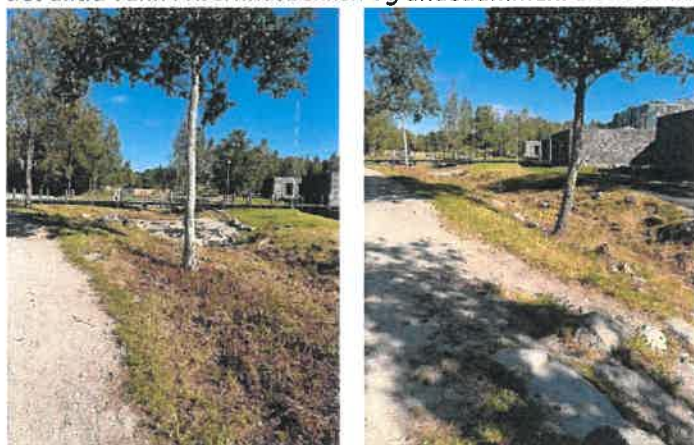
**Figur 5.** Tidligere (før arbeidene med Stordammen og anlegging av nye rør i retning Ambjørnrød) var det alltid vann i Kvernhusbekken og andedammen. Dette er ikke tilfelle lenger.

Andedam oppstrøms anlegget var nesten tom. Før arbeidene med Stordammen og anlegging av nye rør i retning Ambjørnrød startet var det alltid vann i Kvernhusbekken og andedammen. Dette er ikke tilfelle lenger. Ved mye nedbør kommer det litt vann i andedammen. Basert på mengde er dette trolig avrenning fra skog og dyrket mark lenger opp mot skogen da tilsiget stopper relativt kort tid etter nedbør.

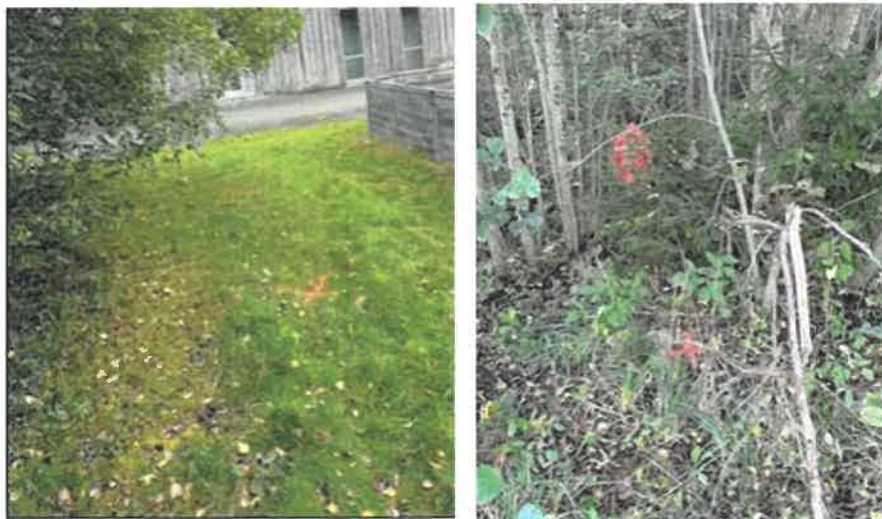
**Figur 7.** Bildet til venstre viser punktet røret bender. Bildet til høyre viser punkt der overløpsrøret trolig kommer ut.

Fra nivåkum 1 mot Kvernhusshallen, var det et bend mot sør etter 4-5 meter. Dette er peilet ut og markert i venstre bilde i figur 7.

Etter cirka 13 meter var røret helt gjengrodd av røtter. To punkter førte imidlertid til at vi fikk en retning, og utløpet antas å ligge i terengutslaget i bekken, men det er trolig gjengrodd og ble ikke funnet.
